Rehabilitació de l'església de Sant Pere del Poble Vell de Corbera d'Ebre

Mariana Esponda
Doctora arquitecta

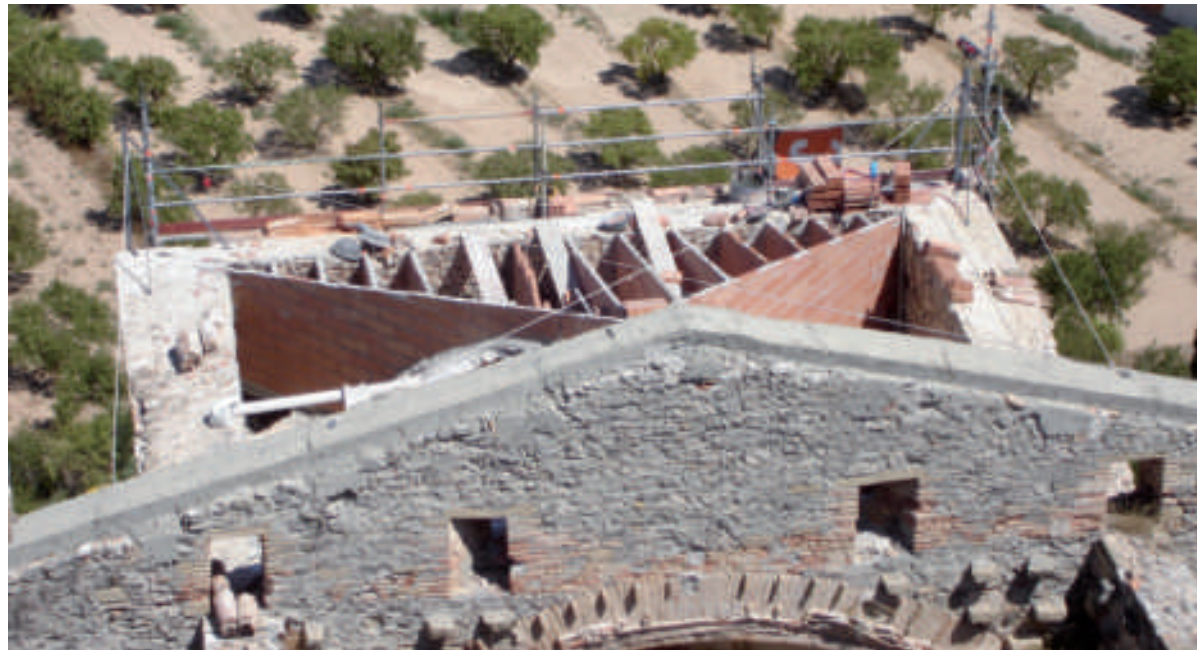
REHABILITACIÓ DE LA COBERTA DE LA CÚPULA CENTRAL AMB LA RECONSTRUCCIÓ DE TEULA ÀRAB

En la cúpula central de l'absis es va poder descobrir la seva qualitat constructiva i estabilitat. Mentre que els gruixos de les rajoles que formaven

el doblat de la cúpula i els nervis amb tres capes eren estables en general, no així els envanets de traves i sostremort, que estaven destruïts en l'intradós de la cúpula. Es va decidir desenrutar els elements no solidaris, i netejar i consolidar els paraments verticals i la cornisa de l'últim arc de la nau. A continuació es van refer els nervis de la cúpula en zones properes al forat i es van tapar amb les mateixes peces ceràmiques.

Per sobre es van reproduir els envanets de sostremort i l'encadellat d'igual forma, a tres aigües i teula àrab similar a l'original. És a dir, el

criteri aplicat va ser la reconstrucció de la cúpula seguint el sistema constructiu existent.

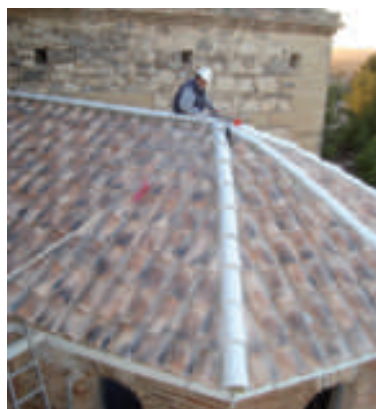
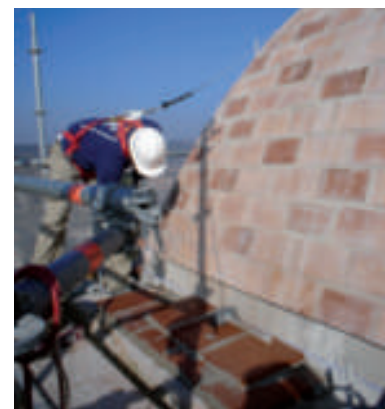
CONSOLIDACIÓ D'ESTRUCTURA DE COBERTA DEL CAMPANAR AMB CALÇ, SUBSTITUCIÓ DE TOTXOS I ACABAT CERÀMIC AMB SELECCIÓ DE PECES LLIGADES AMB MORTER DE CALÇ

El criteri de restauració a la torre també es va replantejar en accedir a dalt de la cúpula del campanar, ja que en un principi es plantejava reparar aquesta coberta mitjançant la projecció de morter sobre una malla de rodons d'acer que la rigiditzava (creació de "planxé" armat).

Una vegada analitzat l'estat de la superfície exterior *in situ*, es va decidir no fer servir la malla metàl·lica, per la dificultat que suposava l'elevació del material i perquè era molt millor emprar materials tradicionals com els preexistents. Atès l'estat de degradació del totxo constitutiu de la piràmide, també es va considerar que l'opció d'emprar morter de calç milloraria el treball entre els materials nous i vells (tensions), a més que la beurada ajudaria a consolidar els maons degradats. Finalment es va

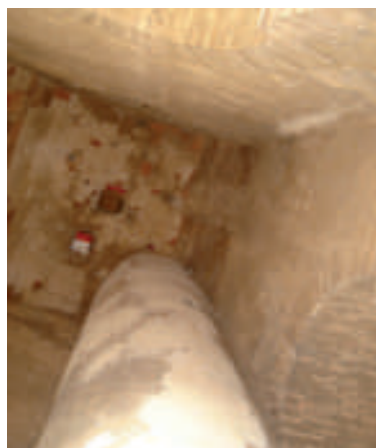
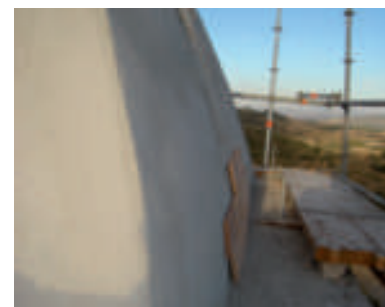
REPARACIÓ DE BARANA D'ESCALA AMB ELEMENTS CERÀMICS I MORTER DE CALÇ

Pel que fa a la resta de l'escala de la torre (part inferior de l'escala angular), durant l'obra es van realitzar diversos assaigs de càrrega sobre les voltes de l'escala i es va comprovar que el comportament estructural fos bo; en conseqüència es va decidir no desmuntar ni disposar cap xapa de compressió de formigó armat sobre les voltes. El criteri de la reparació d'aquests graons es va basar en substituir només les peces ceràmiques desfetes o trencades per unes de noves que s'integressin estèticament en el conjunt i refer les baranes amb elements ceràmics i guix.

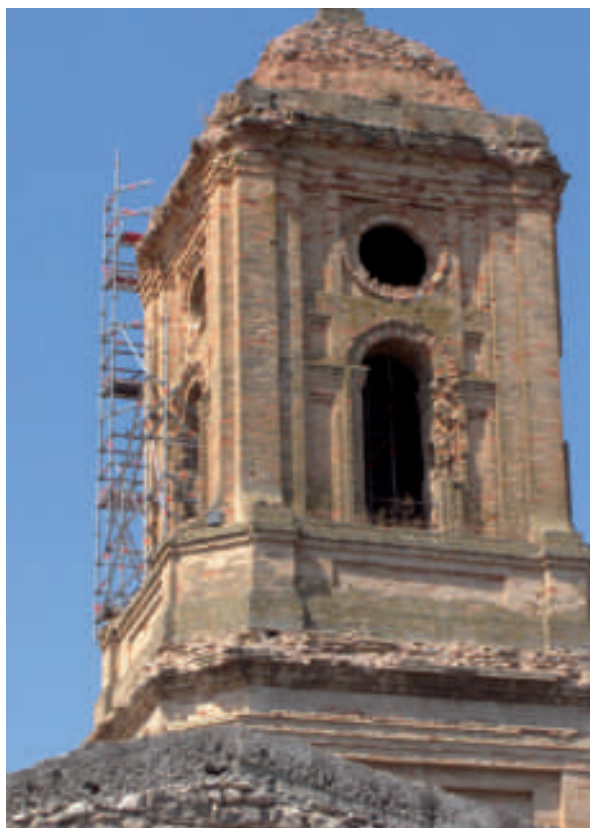
TORRE DEL CAMPANAR

La torre del campanar, malgrat els bombardeigs, no es va veure afectada estructuralment de manera seriosa, atesa la gran secció dels murs de càrrega. Els desperfectes més importants es trobaven a la coberta de volta a quatre vents, on la cohesió entre els totxos es trobava molt malmesa i en estat de disgregació irrecuperable.
